CASUALTY REPORT NO.53

*Uitspraak van de Raad voor de Scheepvaart inzake de aanvaring van het stoomtankschip „Ondina” met het Liberiaanse tankschip „Margarita” in de Straat van Gibraltar. Betrokkene: de kapitein.*

## Tanker "Ondina", 1962, aanvaring.

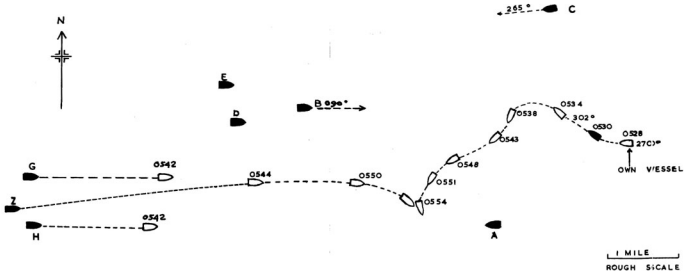
CASUALTY N°53 ATTACHMENT

POSITION OF SHIPS AT 0530 SHOWN THUS  
PECKED LINES TRACE APPROXIMATE COURSES OF OWN AND COLLISION VESSEL FROM 0530 TO 0554  
WHEN THE COLLISION OCCURRED.

- 0355 Speed reduced to 10 knots.
- 0448 Course altered to 270°.
- 0529 Altering course to starboard to avoid Vessels B, D and E.
- 0530 The situation at this time was broadly on the lines of the attached drawing which has been constructed from records obtained from both vessels.

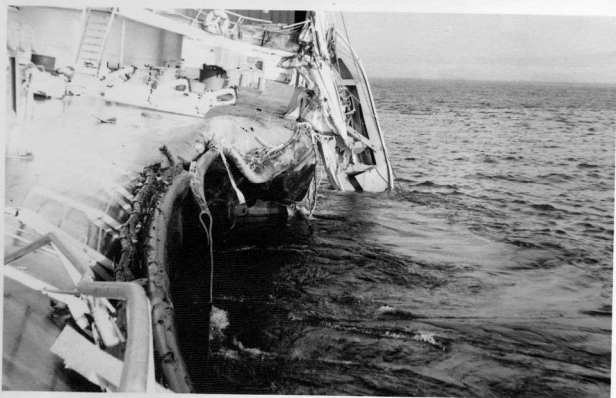
DIRECT NA DE AANVARING: GAT IN SB BALLAST  
TANKS 6,7 & 8 (LEEG) HAARDOOR DEZE VOLLIERPEN  
EN WE ZHARE SLAGZY KREGEN OVER SB (15°)  
BALLASTTEN BB 6,7,8 EN POMPTE LADING VAN  
SB 9 → CH EN C12.  
BOVEN GROND MIST OP DE ACHTERGROND CEUTA.  
SAILOR STAAT NOG KLAAR OM SCHIP TE VERLATEN,  
IN Z'N ZONDAGSE - PAK.

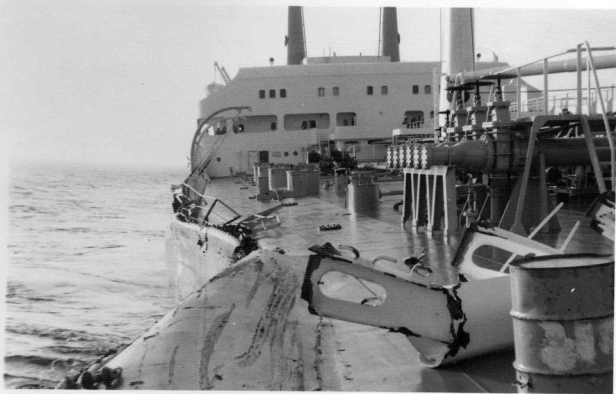
08/05-'62

ENDAME CRUDE LAAG OP ZEE OPPERVLAK EN  
GASONTWIKKELING. SLIP 1 WAS LOSGE-  
RUKT EN GEHRAAKT.

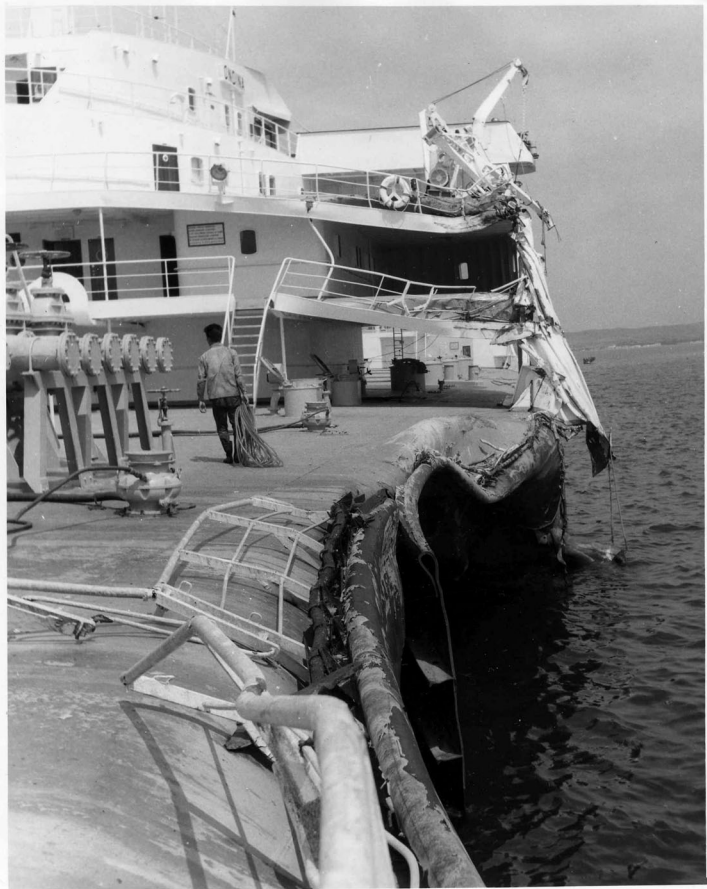
NOG STEEDS SLAGZY. OP DE POMPKAMER STAAT DE CREW  
TE KYKEN ALLEN IN BESTE PAK MET RADIO'S ETC, NOG  
STEEDS KLAAR OM  $\frac{1}{3}$  TE GAAN. VERMOEDELYK RAAKTE  
DE M. ONS MET HAAR SIDRES. A/D LIGT EEN ZWARE  
SLUITING. TUSSEN DE KREUKELS VONDEN WE NOG 3  
SLUITINGEN EN VERFBLIKKEN.

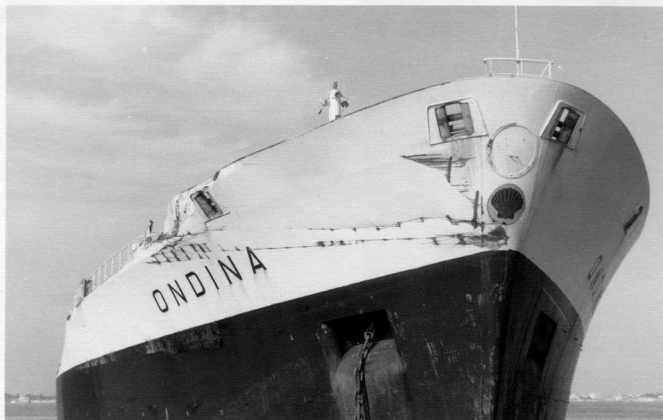
IN GIBRALTAR BAAI. WE HADDEN EEN ENORME  
 SAGGING ( $\pm 2\frac{1}{2}$  VOET) EN LAGEN OK VEROVER ONS MERK.  
 SB WINGS 6, 7, 8 & 9 WERDEN GASVRY GEMAAKT. TE-  
 VENS' MOESTEN WE BB 6, 7, 8 & 9 LANGZAAM BY BALLASTEN  
 OMDAT SB 6 & 9 DOOR DE SCHEUREN IN DE SCHOTTEN  
 DOOR SB 7 & 8 OPLIEPEN. 09-05-'62.

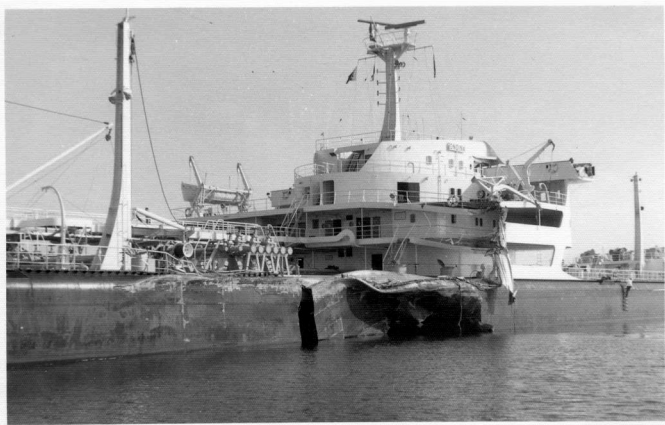
DE MARGARITA SCHOOFT MET HAAR BB ZYDE  
LANGS ONZE GEHELE SB ZY. WAARNA ZY ZWARS OVER  
TEGEN ONZE BOEG KWAM TE LIGGEN. ZY NAM  
DAARBY NOG EEN KLUIS MEE, EN BESCHADIGDE ANDERE  
KLUIZEN, RAILING, DE ZOEKLICHT DEUR IS BESCHADIGD.

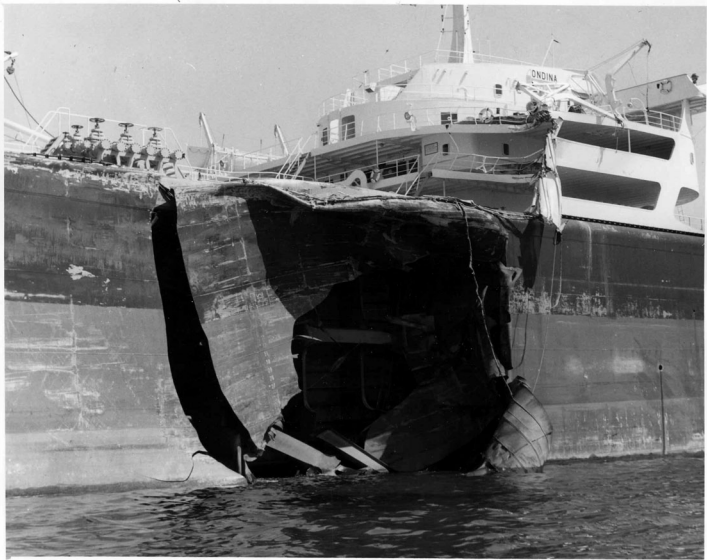
21/05-'62.

TERWYL ER EEN STUK STAAL FINAAL DOOR DE HUID NAAR  
BINNEN WAS GEPERST. DE SCHELP HEB IK OP DE NEUS  
GEVERFD. DE PLASTIC SHELL (CIRKEL) WAS, EEN REIS VOOR.  
DAT IK AAN BOORD KWAM, BY STORM 1/2 MIDD.ZEE.  
WEGGESLAGEN

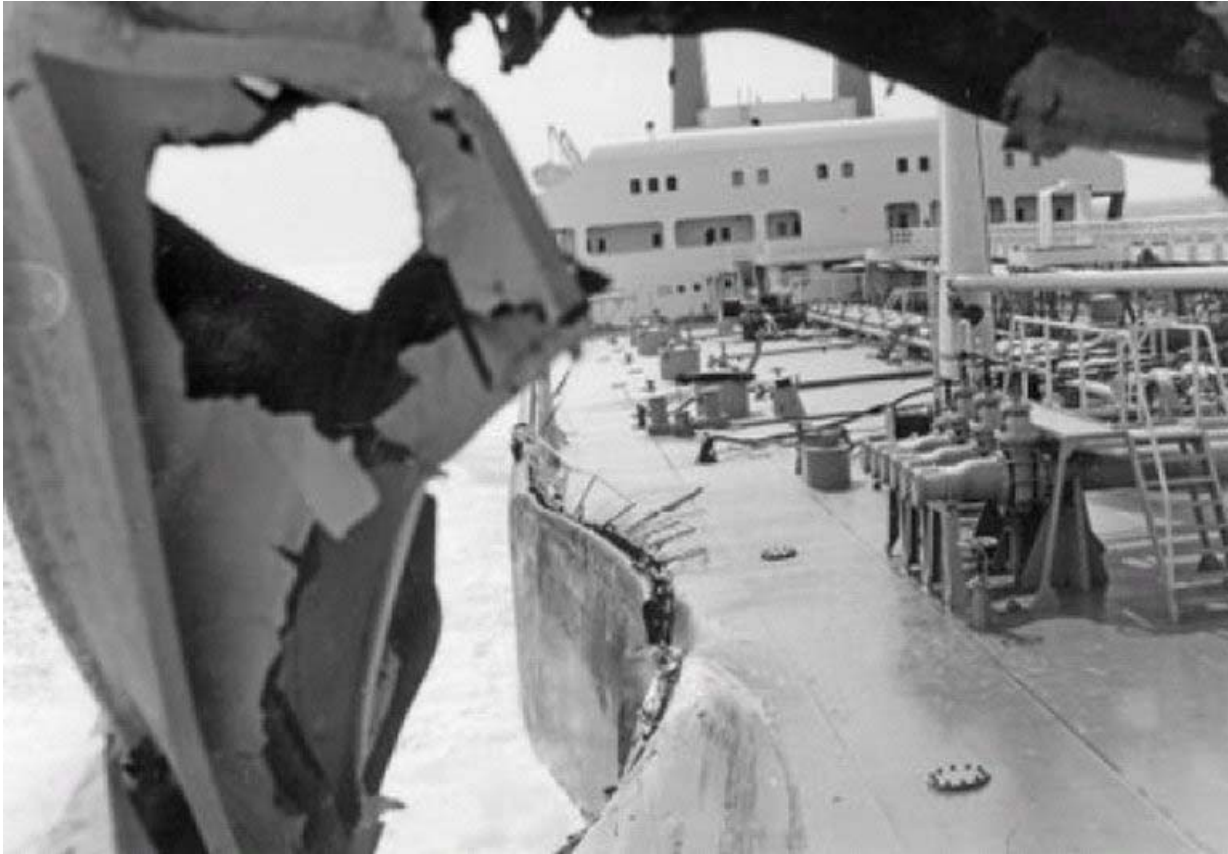
**Foto boven:** De aanavaringschade aan Shell tanker s.s. "Ondina" in 1962.

Op 8 mei 1962 kwam de Shell tanker "Ondina" (RDM, #298, 1961) nabij Gibraltar in aanvaring met een andere tanker. Ontstond een aanzienlijke schade in de midscheeps, waarbij de stuurboord tanks 7, 8 en 9 lek raakten. Het schip werd door RDM gerepareerd.
