14 dagen Hamburg

Een van mijn laatste schepen was het ms Niso in 1980. Deze tanker met een draagvermogen van 121.294 ton was in 1974 omgebouwd tot lichterschip van de steeds groter wordende mammoettankers.

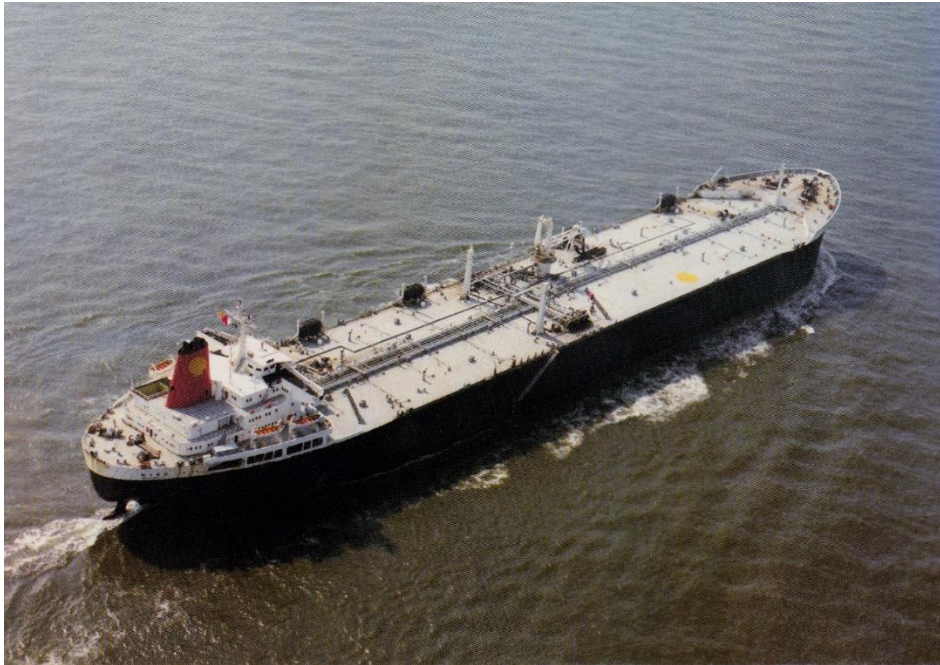
Deze ultra grote schepen kwamen vanuit de olierijke landen in West-Europa aan, maar konden geheel geladen geen van de zeehavens aandoen, omdat hun diepgang dat niet toeliet. Daarom werd er in het kanaal met kleinere speciaal daarvoor uitgeruste tankers olie midden op zee overgepompt, zodat de diepgang na een aantal lichteroperaties wel voldeed aan diepgang in de havens in het gebied. Het gebeurde ook wel dat de schepen geheel op zee werden gelost om vervolgens weer rechtsomkeert terug te gaan naar de oliebronnen, waar ook ter wereld. Voor de bemanningen waren dat soort reizen een groot afzien, omdat er vrijwel nooit leuke havens werden aangedaan.

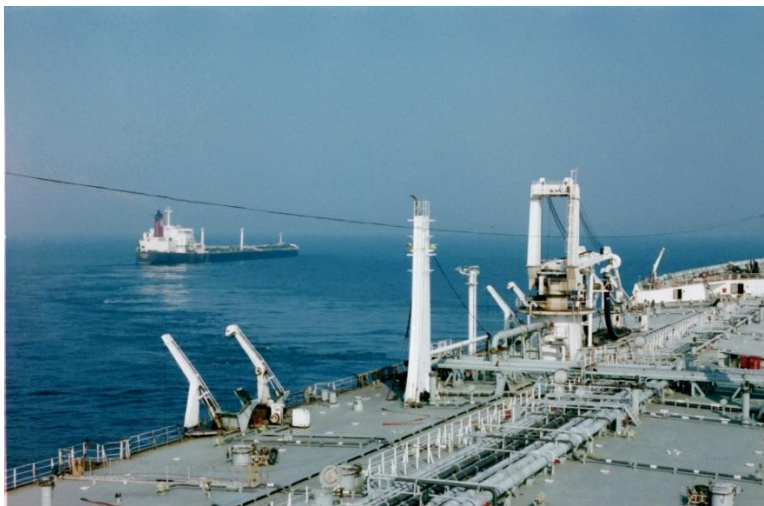
De Niso had voor deze taak een speciale loading-arm op dek gekregen en grote fenders die aan dek in davits hingen (net als de reddingboten) om ze bij het naderen van een mammoettanker naast het schip op de waterlijn te laten zakken, zodat de schepen geen contact zouden maken bij de laad- en losoperaties op zee.

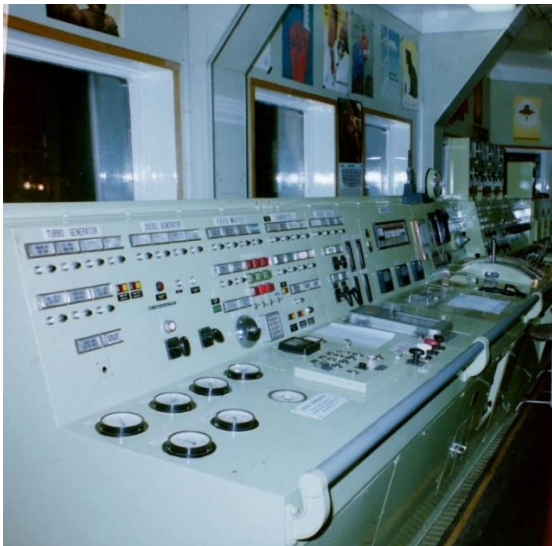
Als laatste handeling voor dit kan gebeuren moet de tornmachine worden ontkoppeld van de hoofdmotor. De tornmachine is een elektromotor met daaraan vast een wormwiel. Dat wormwiel grijpt in de tandenkrans van het grote torn - / vliegwiel. (het geheel is op de tekening omcirkeld) Met deze tornmachine wordt de hoofdmotor gedurende de periode dat het schip ligt afgemeerd of voor anker ligt met ongeveer 1 omwenteling van de schroefas per minuut in beweging gehouden, zodat de as niet in de lagers zakt.

Om de motor te kunnen starten en testen moet de tornmachine worden los gehaald van het vliegwiel. Dit is de taak van de 5^e wtk of wachtassistent van de chef van de wacht, in dit geval de 3^e wtk, die boven in de controlekamer blijft.

Als de torn in het vliegwiel grijpt brandt er boven op het console in de controlekamer een rode lamp, als teken dat de torn actief is en de motor niet kan worden gestart. Als de 5^e wtk de torn heeft losgehaald van het vliegwiel gaat er boven een groene lamp branden als teken dat de hoofdmotor kan worden gestart.

In werkelijkheid was de tornmachine nog niet geheel los van het vliegwiel, waardoor het kleine wormwiel van de torn nog gedeeltelijk in het grote vliegwiel greep.

Door de motor te starten trok het vliegwiel aan het kleine wormwiel dat niet echt meegaf waardoor het gietijzeren vliegwiel in meerdere stukken brak en uiteen viel. De ravage was groot, want ook de tornmachine had een flinke optater gehad.

Later werd de waarschijnlijke oorzaak gevonden: de controle luchtleidingen, die het signaal naar de controlekamer moesten doorgeven bleken ernstig vervuild, waardoor mogelijk door een ongewenste drukopbouw het signaal van "alles veilig" naar boven te vroeg werd doorgegeven.

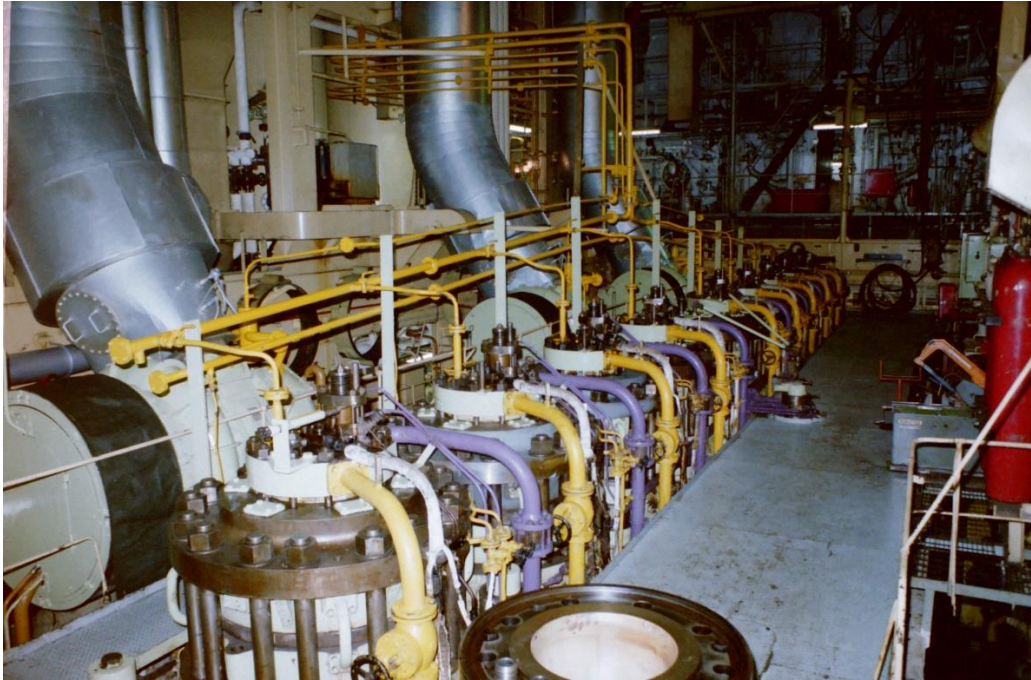
Er gingen dagen overheen voor was uitgedokterd of het schip nog kon varen zonder vliegwielen, want het bleek niet mogelijk in Hamburg het vliegwielen te vervangen. Dat kon wel in notabene onze woonplaats Vlissingen, waar mijn vrouw net vandaan kwam. De Koninklijke maatschappij "De Schelde" kon aan een vliegwielen komen en inbouwen, want zij waren licentiehouder van Sulzer scheepsmotoren.

Er moest worden berekend hoe het schip kon varen met een motor zonder vliegwielen. Dat had te maken met de asbalancerings van de motor in combinatie met de gekoppelde schroefas en schroef.

Het kapotte vliegwielen moest in z'n geheel worden verwijderd en een passende tussenflens worden aangebracht. Het schip kreeg een tabel met toerentallen van de hoofdmotor die tijdens de vaart wel en niet gebruikt mochten worden. Het was een heel gedoe om zo te moeten vertrekken en naar Vlissingen te varen.
