# van voor de vloot

# KATHODISCHE BESCHERMING VAN HET INWENDIGE VAN LADINGCOMPARTIMENTEN IN OLJETANKERS

Voordracht gehouden op 26 Maart 1954 voor the North-East Coast  
Institution of Engineers and Shipbuilders

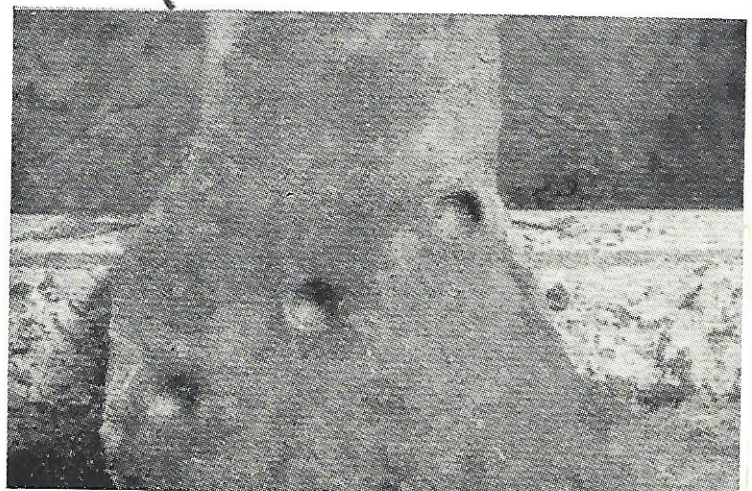
Fig. 21. Losgelaten roesthuid waarin de indrukken der nagelkoppen zijn te zien.
