CASUALTY REPORT NO.53

*Uitspraak van de Raad voor de Scheepvaart inzake de aanvaring van het stoomtankschip „Ondina” met het Liberiaanse tankschip „Margarita” in de Straat van Gibraltar. Betrokkene: de kapitein.*

## Tanker "Ondina", 1962, aanvaring.

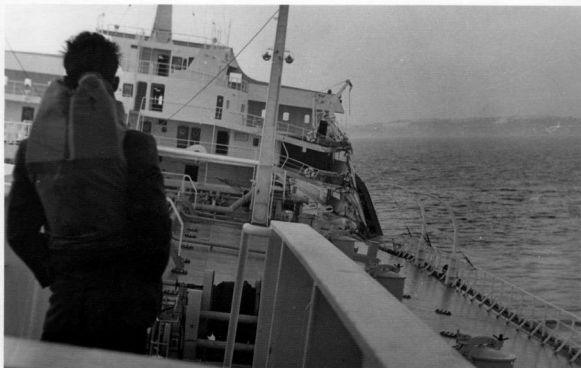
"MARGARITA" - AFRAN - MONROVIA  
LI. R 54 - 18762 GR. - 11630 NET.

DIRECT NA DE AANVARING: GAT IN SB BALLAST  
TANKS 6,7 & 8 (LEEG) HAARDOOR DEZE VOLLIERPEN  
EN WE ZHARE SLAGZY KREGEN OVER SB (15°)  
BALLASTTEN BB 6,7,8 EN POMPTE LADING VAN  
SB 9 → CH EN C12.  
BOVEN GROND MIST OP DE ACHTERGROND CEUTA.  
SAILOR STAAT NOG KLAAR OM SCHIP TE VERLATEN,  
IN Z'N ZONDAGSE - PAK.
